Obra **ACONDICIONAMIENTO DE FIRMES DE LOS FOSOS DE LA NAVE DE ESCORIAS, ZONA DE CONVERTIDORES Y MEJORA DEL ENTORNO EN LAS INSTALACIONES LDIII DE ARCELOR MITTAL, EN TABAZA**

Cliente **U.T.E. ASTURMASA – SERMULSA**

Año **2011**

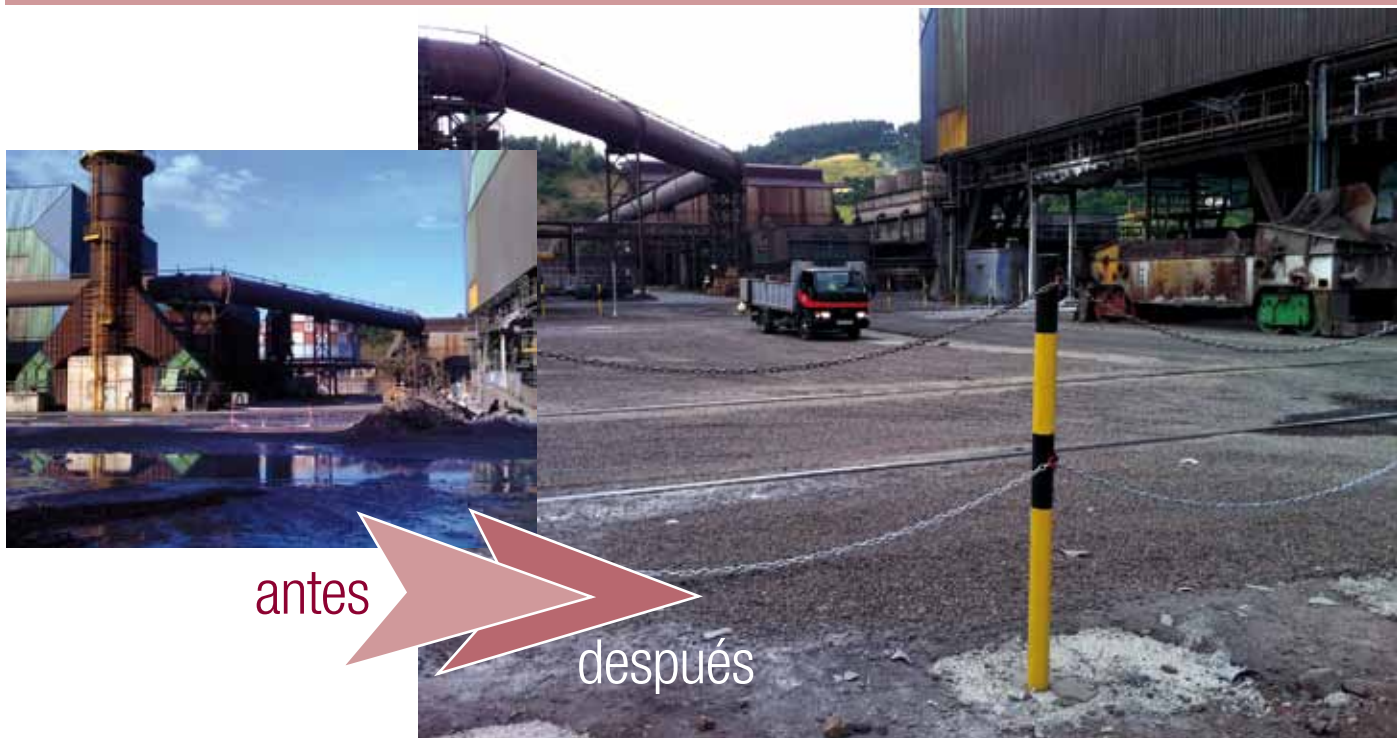
antes

después

La obra, que comprende un área de actuación de 8.853 m² entre las naves de la Acería LD-III, consiste en la retirada del firme actual, formado por escoria contaminada y con gran presencia de finos, que dejan impracticable la superficie cuando llueve, y su sustitución por escorias cristalizadas seleccionadas, de modo que junto con la modificación en la red de saneamiento, permitan la recogida del agua y su envío a un pozo de bombeo que tiene como destino final la Planta Depuradora. De este modo, se evitará el vertido de agua, de elevado PH. En general, lo trabajos realizados fueron:

- Sanear la plataforma existente, mediante la excavación de la zona de maniobras, y la carga y transporte de los productos resultantes a vertedero.
- Suministro y vertido de material de relleno, por medios mecánicos, incluso transporte, compactado y rasanteado de la plataforma, dotándola de pendiente por medios topográficos.
- Formación de cuneta tipo V de hormigón armado de 15 cm de espesor.
- Reconstrucción de los pozos de aliviadero como tragaderos de alcantarillado, con unas dimensiones de 150x150 cm y altura libre.
- Suministro y colocación en calzada, de absorbedores de fundición de 150x150 x15 cm, formados por rejilla tragante de

perfiles metálicos, sobre pozos de registro existentes al pie, incluso enrase a pavimentos y conexión a cuneta.

- Sumideros para recogida de pluviales en calzada, de dimensiones 50x40 cm y 50 cm de profundidad, incluso rejilla y marco de fundición.
- Canal de desagüe, formado por bordillo de rigola prefabricada de hormigón en masa.

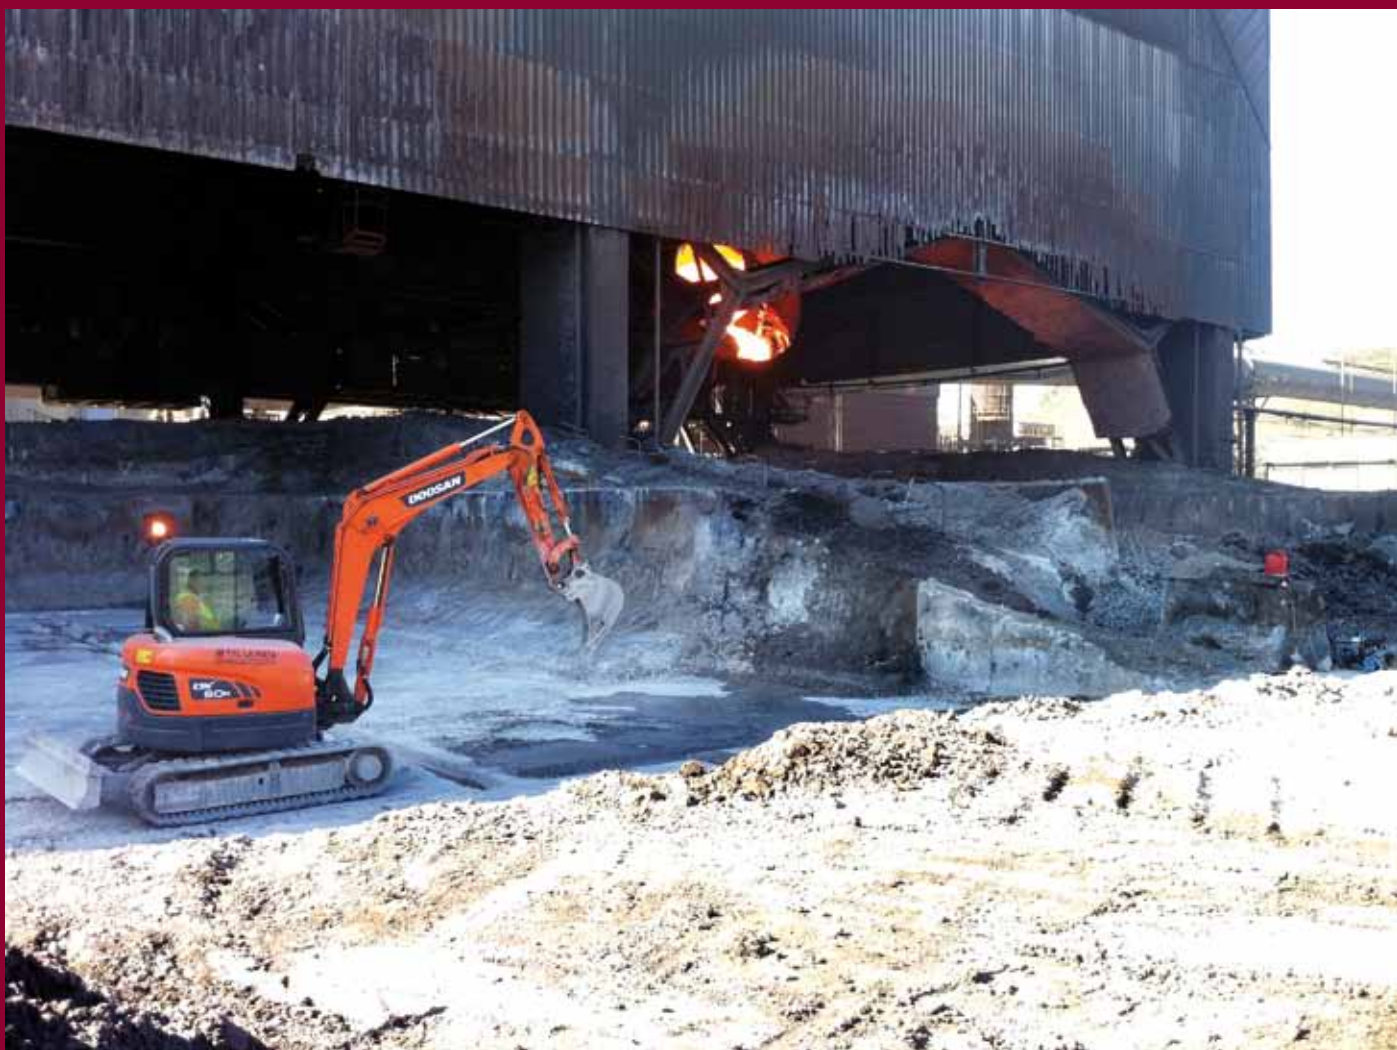
FASE III.

Finalmente, se repararon los Muelles y Fosos pertenecientes a la zona de vuelco de material con los camiones MAN, de longitudes 22ml para el Muelle 1 y de 15ml para el Muelle 2 consistentes en:

- Retirada y corte con soplete oxicorte de estructura metálica (carril, chapas y acero corrugado).
- Posteriormente se realizó el picado de la solera armada con martillo manual y máquina miniretroexcavadora hasta alcanzar la cota deseada.
- Hormigón de limpieza, colocación de mallazo de reparto 15x15cm Ø12mm y solera de hormigón de resistencia HA-25

hasta alcanzar la cota base para la colocación de los SLABS con carretilla especial.

- Anteriormente a la colocación de los SLABS se colocó un BLUM como retenida longitudinalmente a los muelles para actuar como bordillo anti-impacto.
- Finalmente se realizó el hormigonado y tapado de huecos perimetrales y posteriormente la limpieza de toda la zona de actuación.
