Obra URBANIZACIÓN DEL ENTORNO DE LA IGLESIA Y PAVIMENTACIÓN DE LA CALLE ROSAL DE CABORANA. MURO DE CONTENCIÓN Y REPARACIÓN DE FUENTE VILLAHONGA.

Cliente EXMO. AYUNTAMIENTO DE ALLER

Año 2009

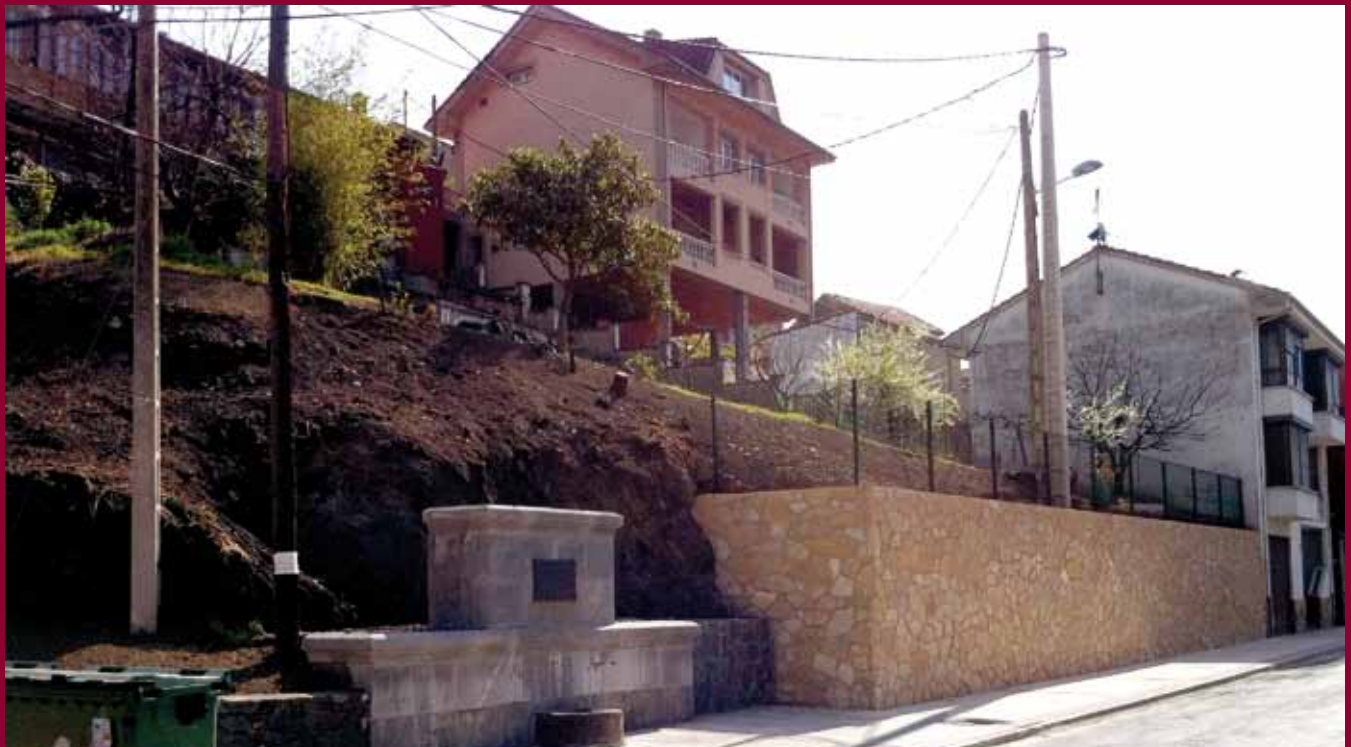
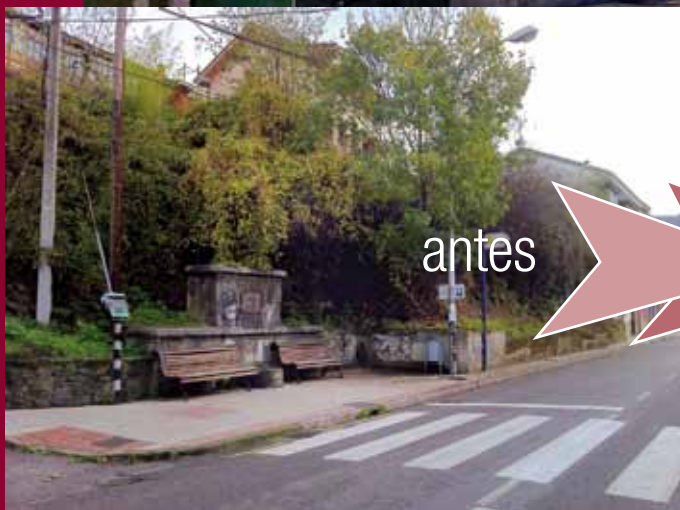
antes

después
